Etats généraux L'EAU EN MONTAGNE

MEGÈVE (FRANCE) - 8, 9, 10 OCTOBRE 2014

Restauration du lit du Drac amont par recharge sédimentaire

Claude MICHELOT – Frédéric LAVAL - BURGEAP

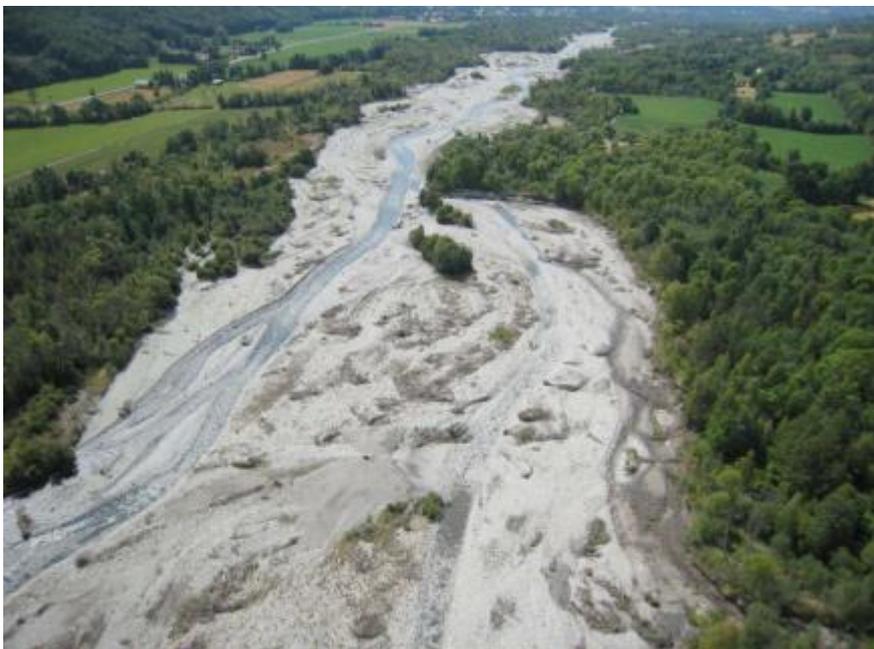
Le Drac en « bon état »

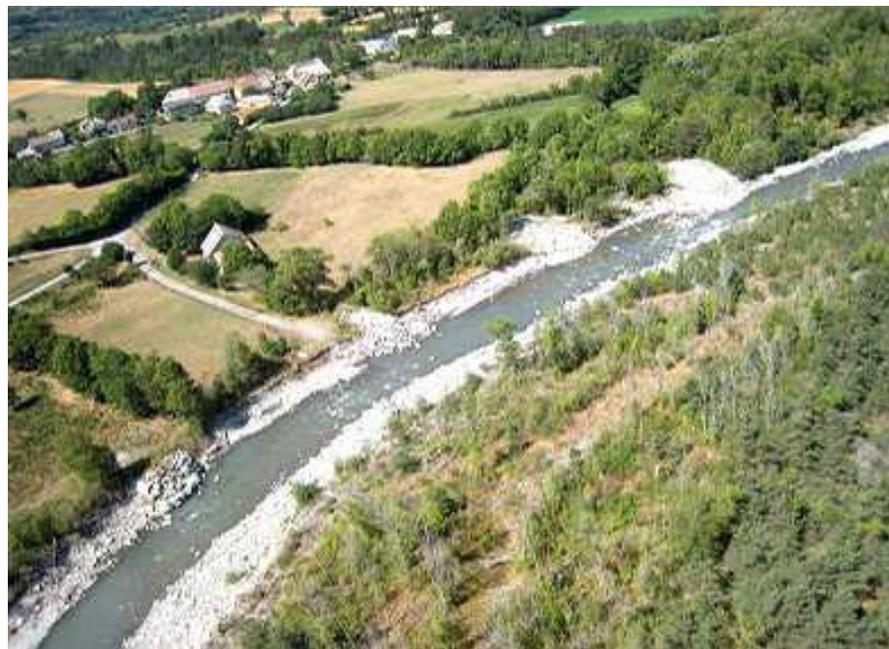
Le Drac en « mauvais état »

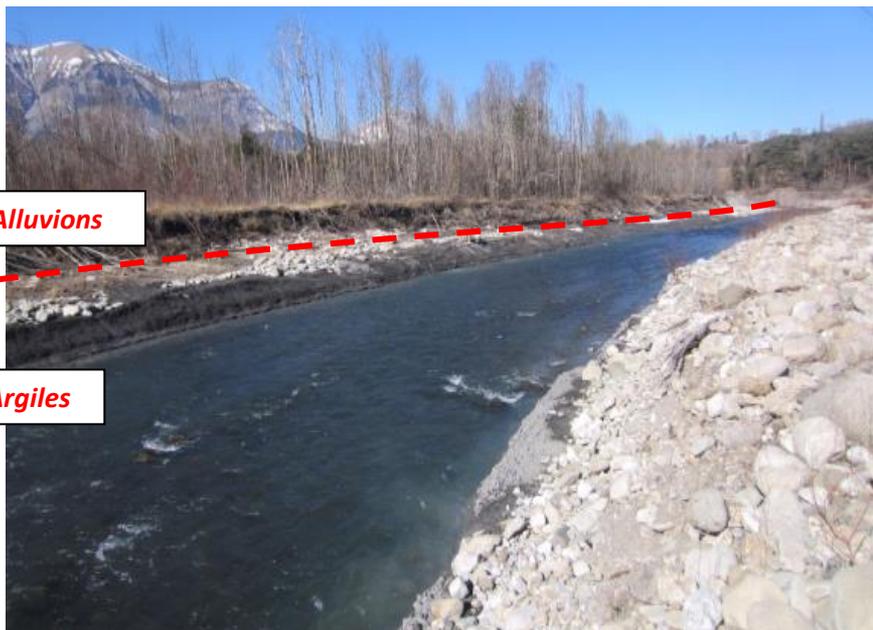
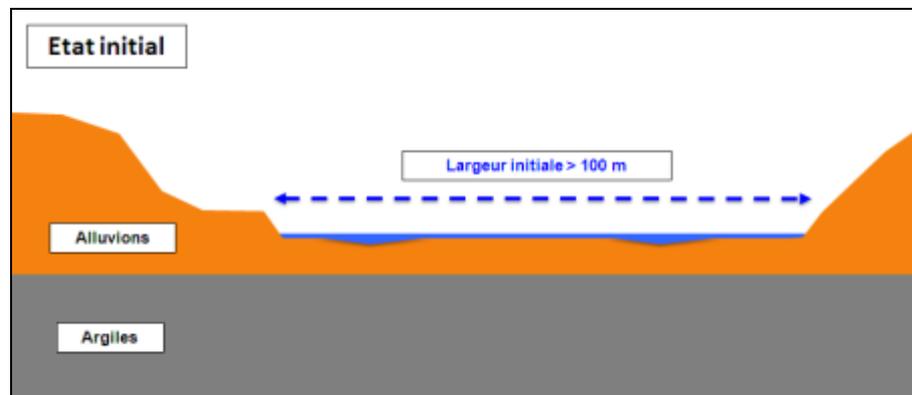
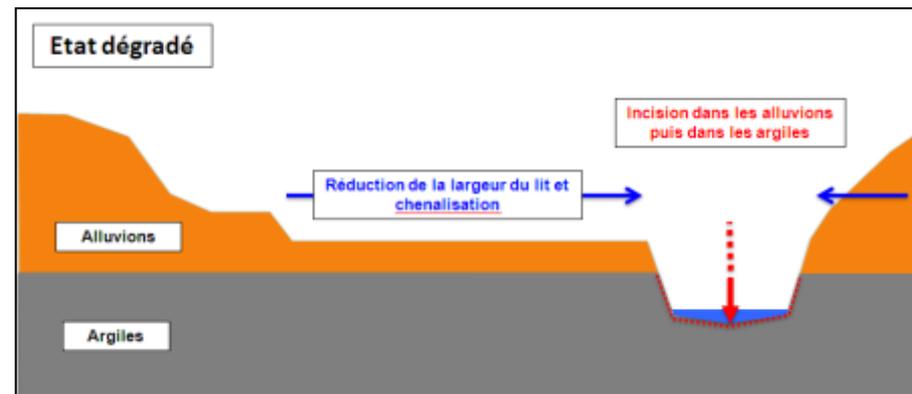
Une incision du lit de plusieurs mètres,
dans le substratum argileux, sous le matelas alluvial,

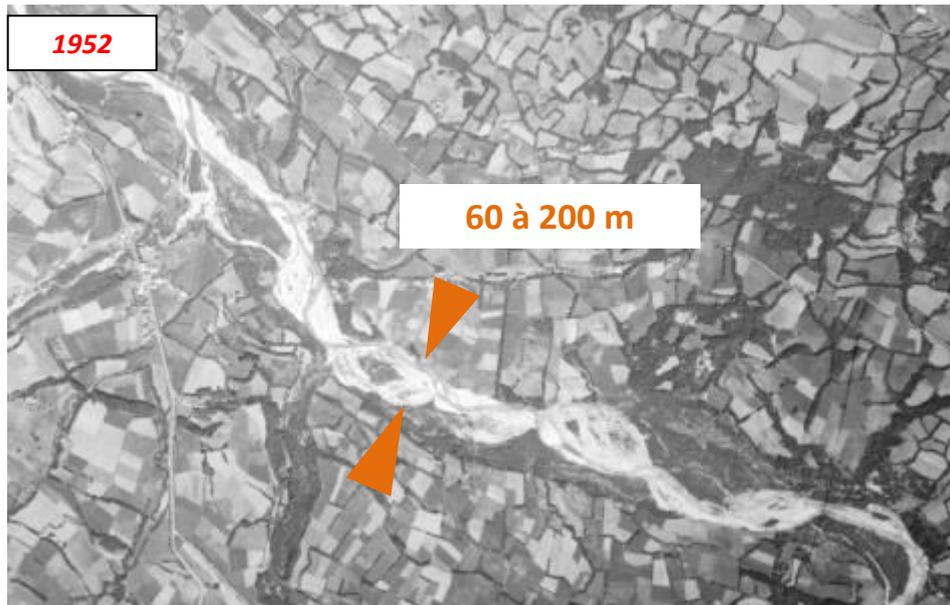
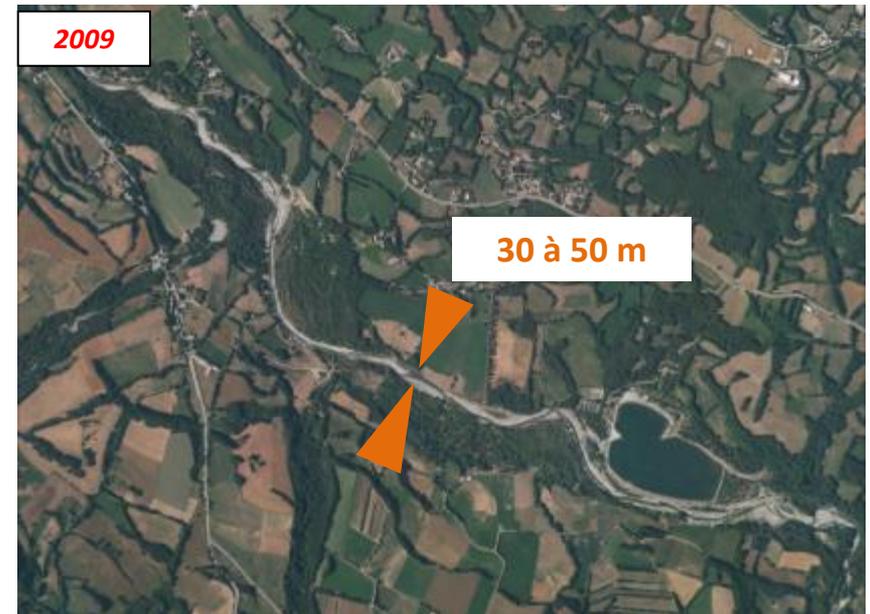
Evolution du style fluvial

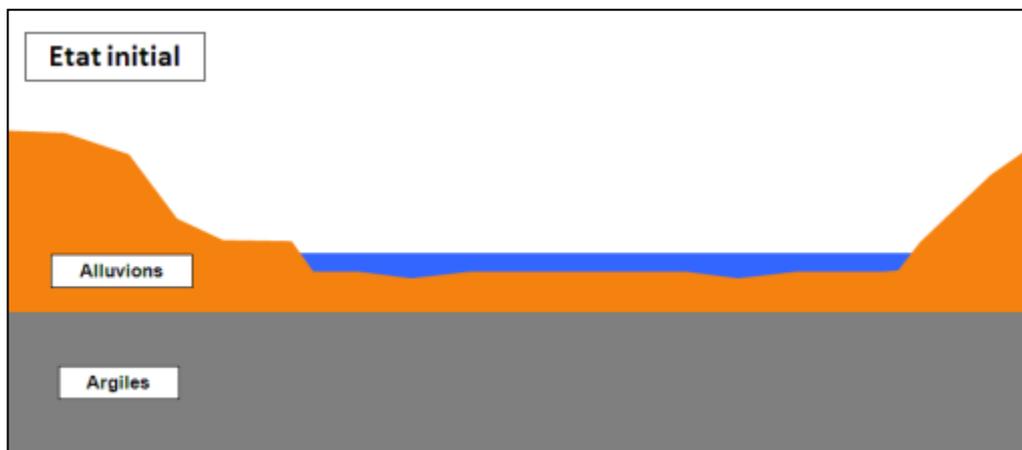
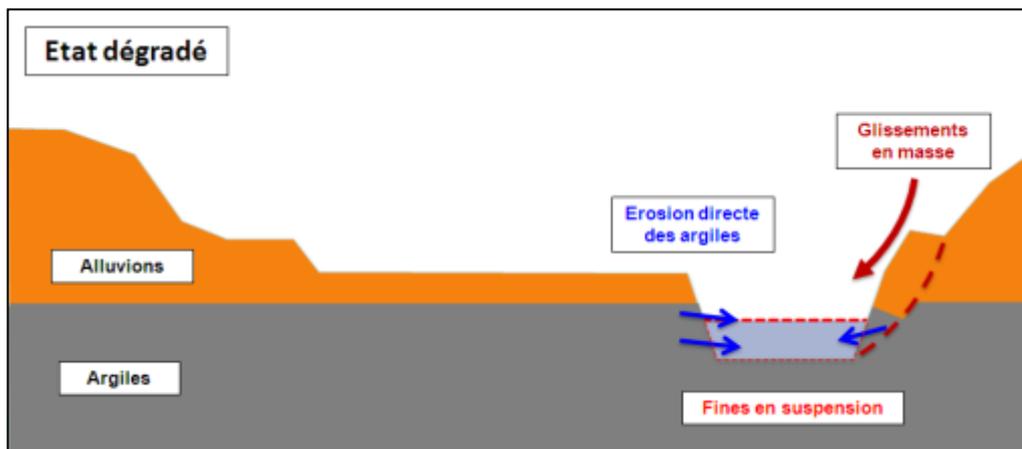
Glissements de terrain

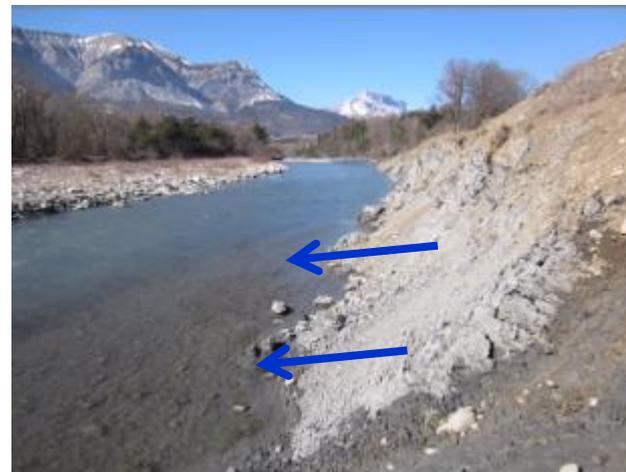
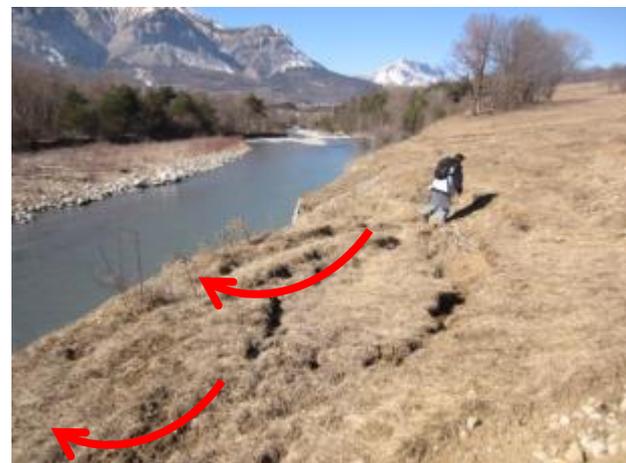
Apports de matériaux fins en suspension

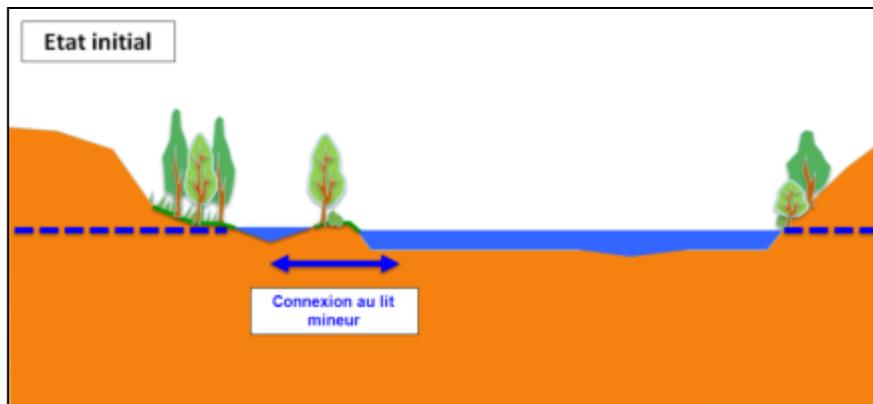
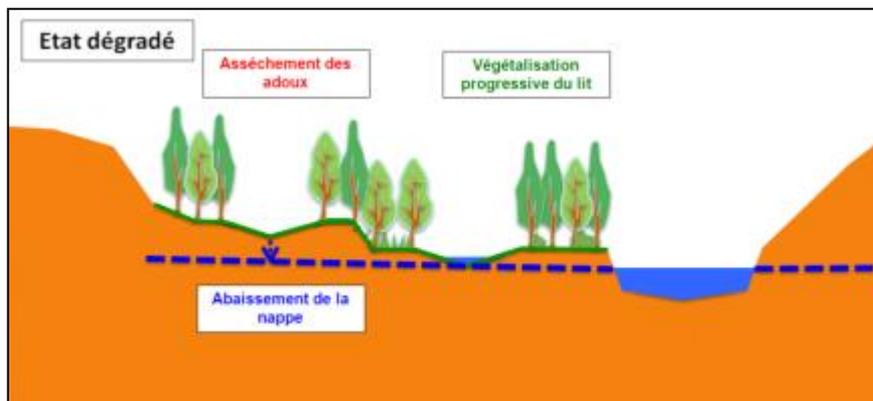
Evolution et dépérissement de la forêt alluviale suite à l'abaissement de la nappe

Abaissement de la nappe et mortalité de la forêt

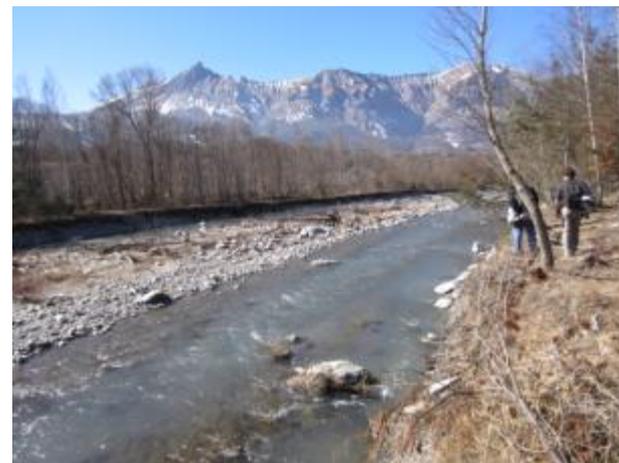
Déconnexion générale de la forêt alluviale

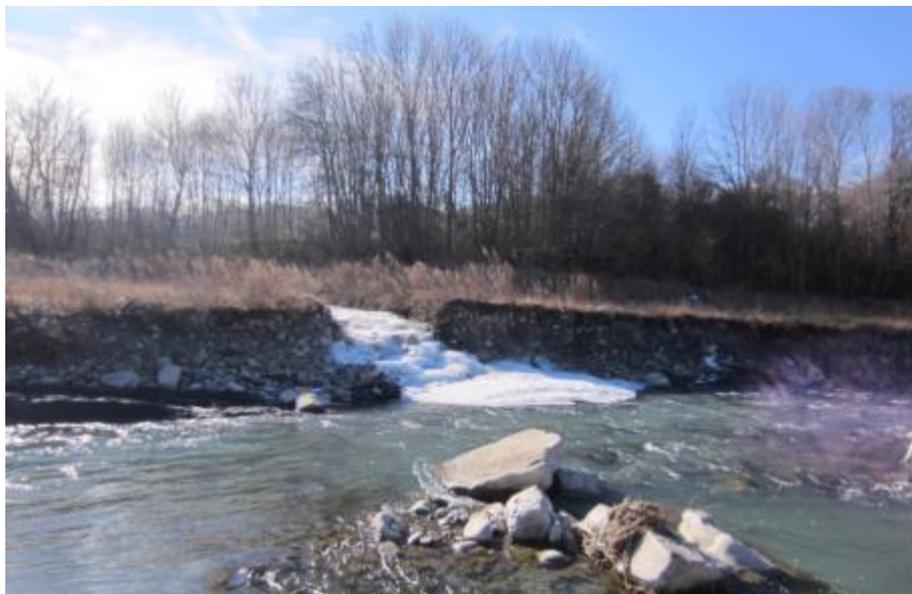
Affluent déconnecté suite à l'incision du lit

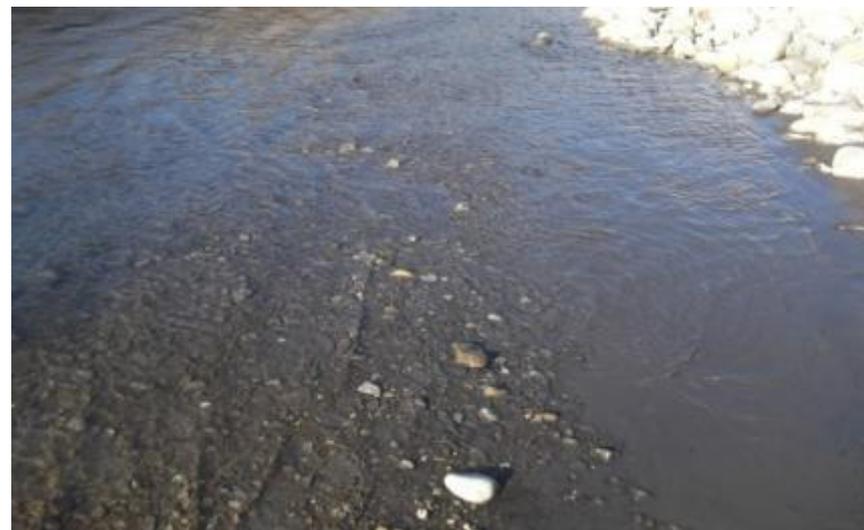
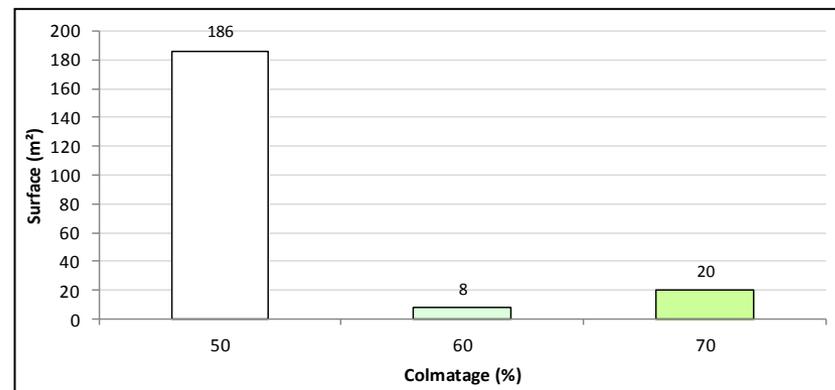
Fort colmatage des frayères par des fines

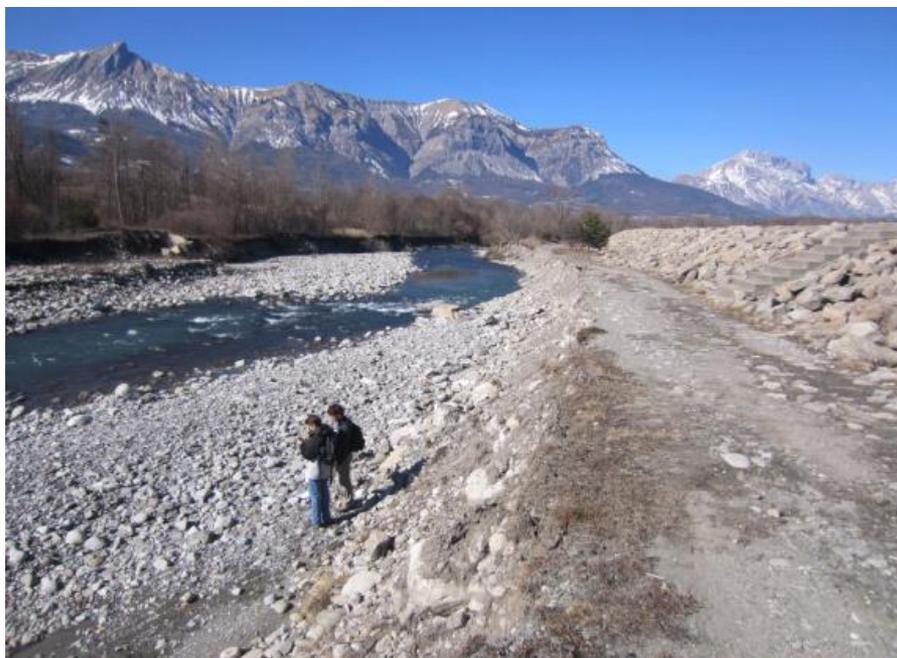
Incision du lit de 3 m au droit de la digue du plan d'eau

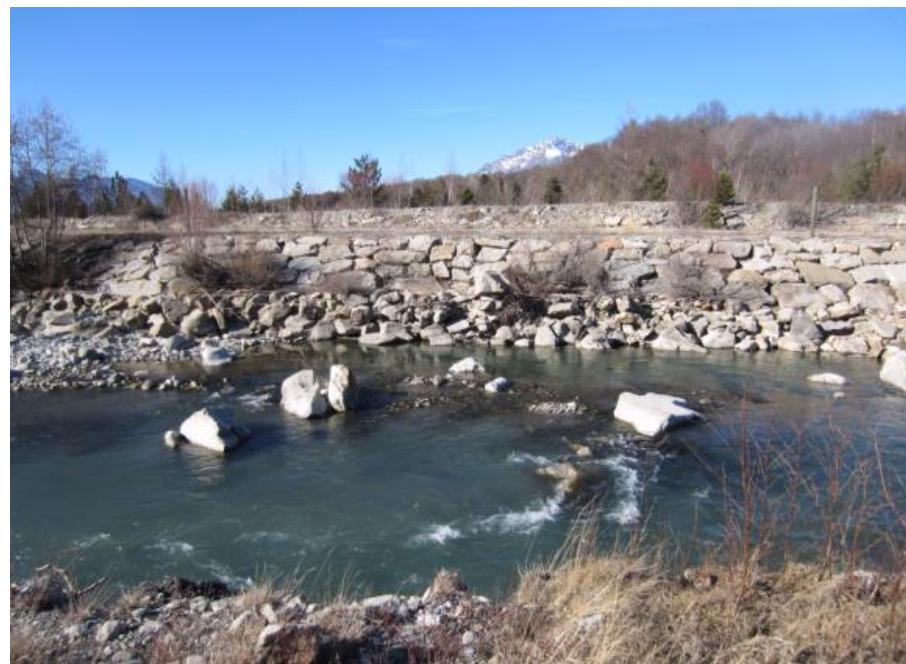
Digue et protection de berge du plan d'eau affouillés

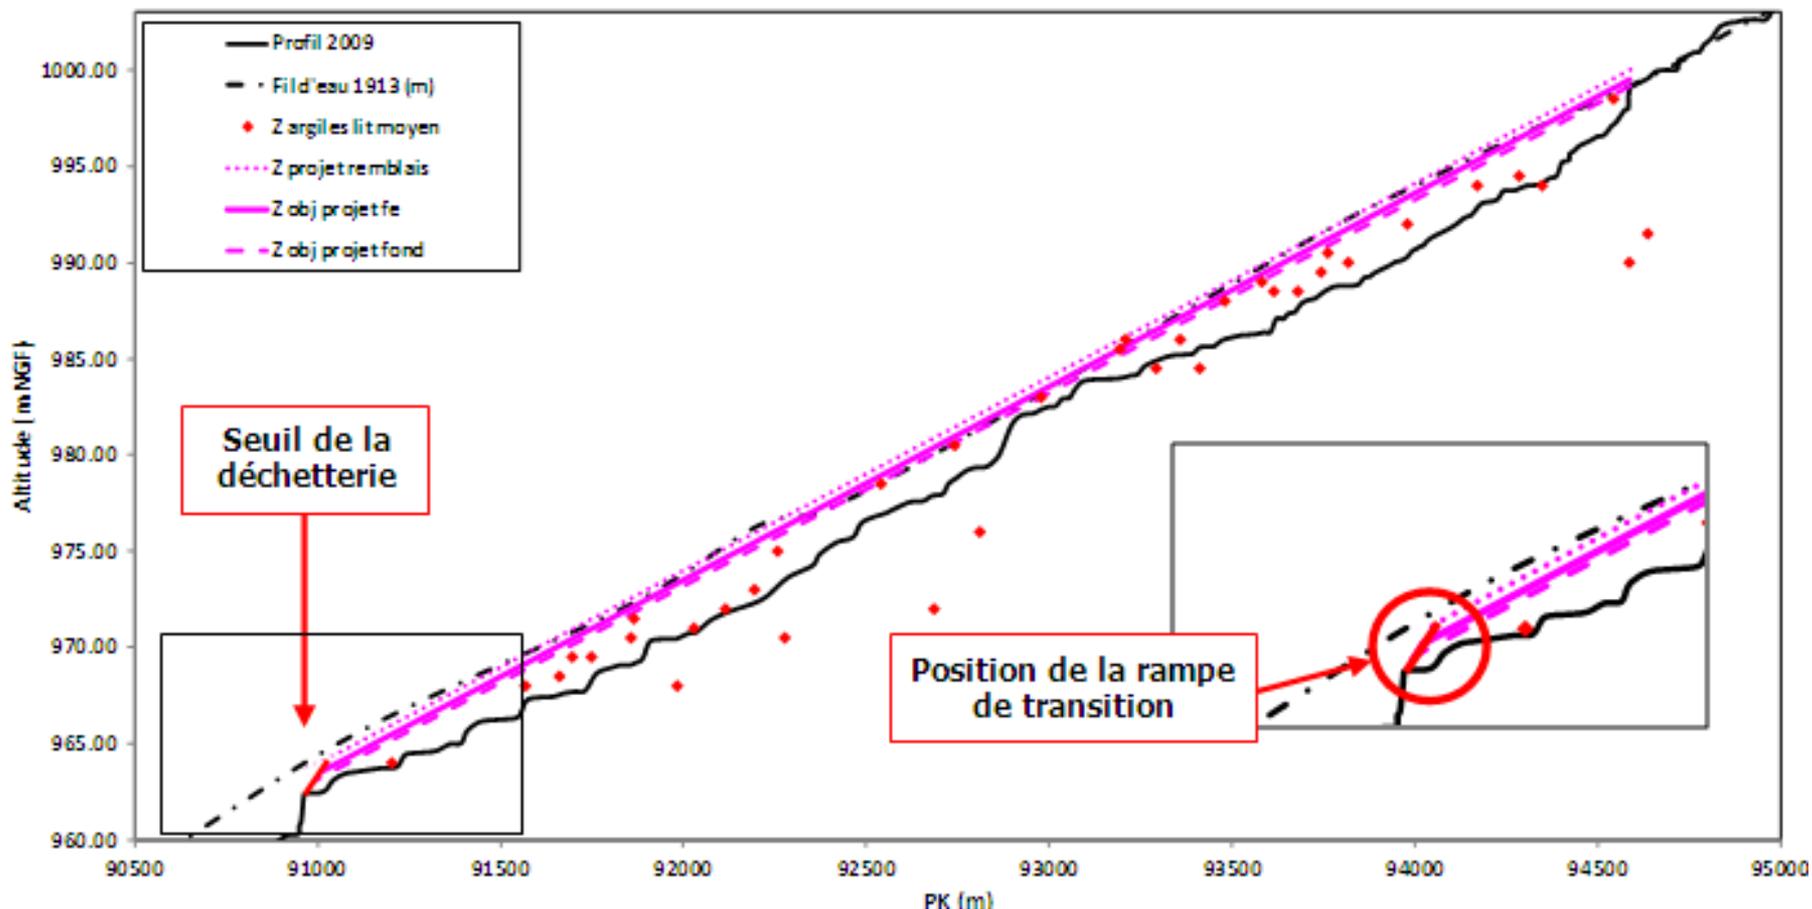
Profil en long objectif

- Recharge du lit par du remblai sédimentaire :
 - pente 1%, profil de référence de 1913
- Apports sédimentaires :
 - Depuis les terrasses alluviales anciennes
 - Depuis des apports externes (curage de torrents)
 - D'une granulométrie au moins équivalente
- Elargissement du lit actif (> 80 m)
- Restauration écologique

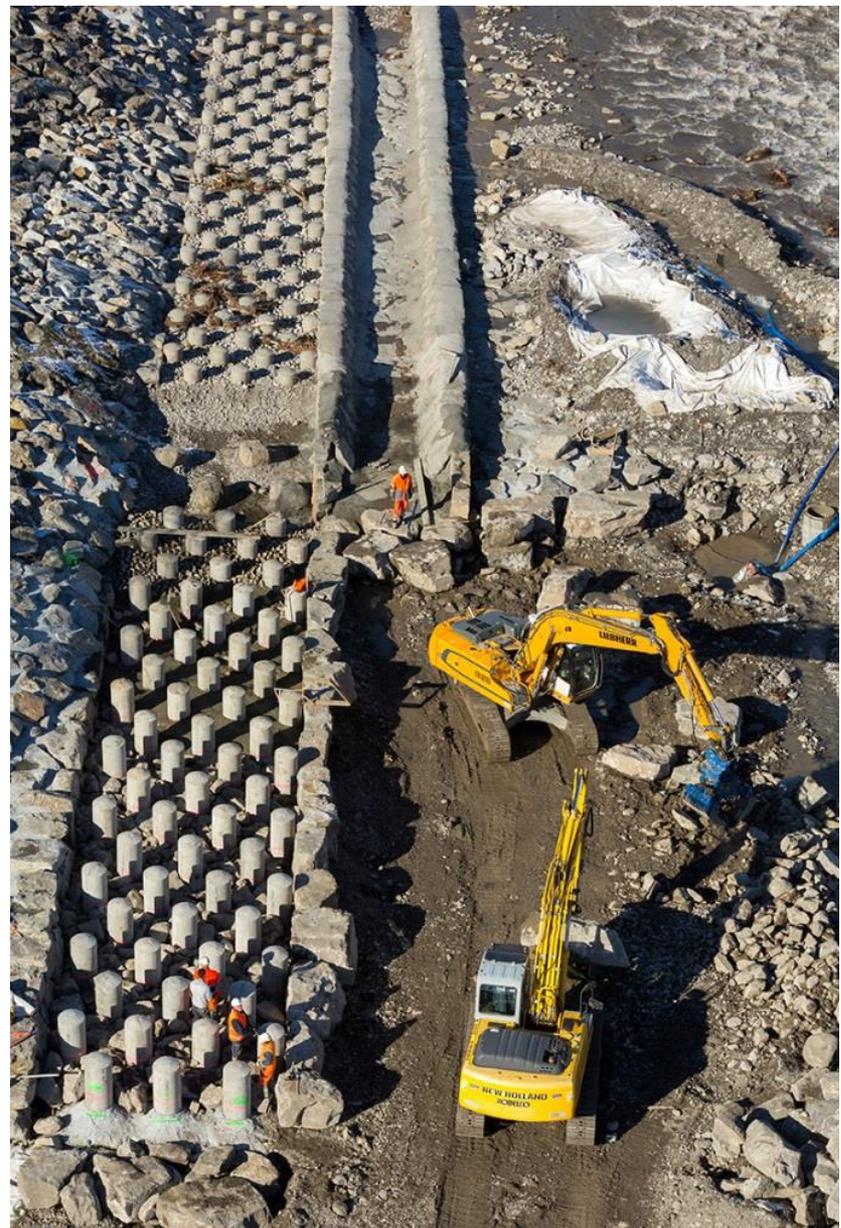
La passe à poissons et la passe à canoës

Le seuil intégrant la passe-à-poissons et la passe-à-canoës

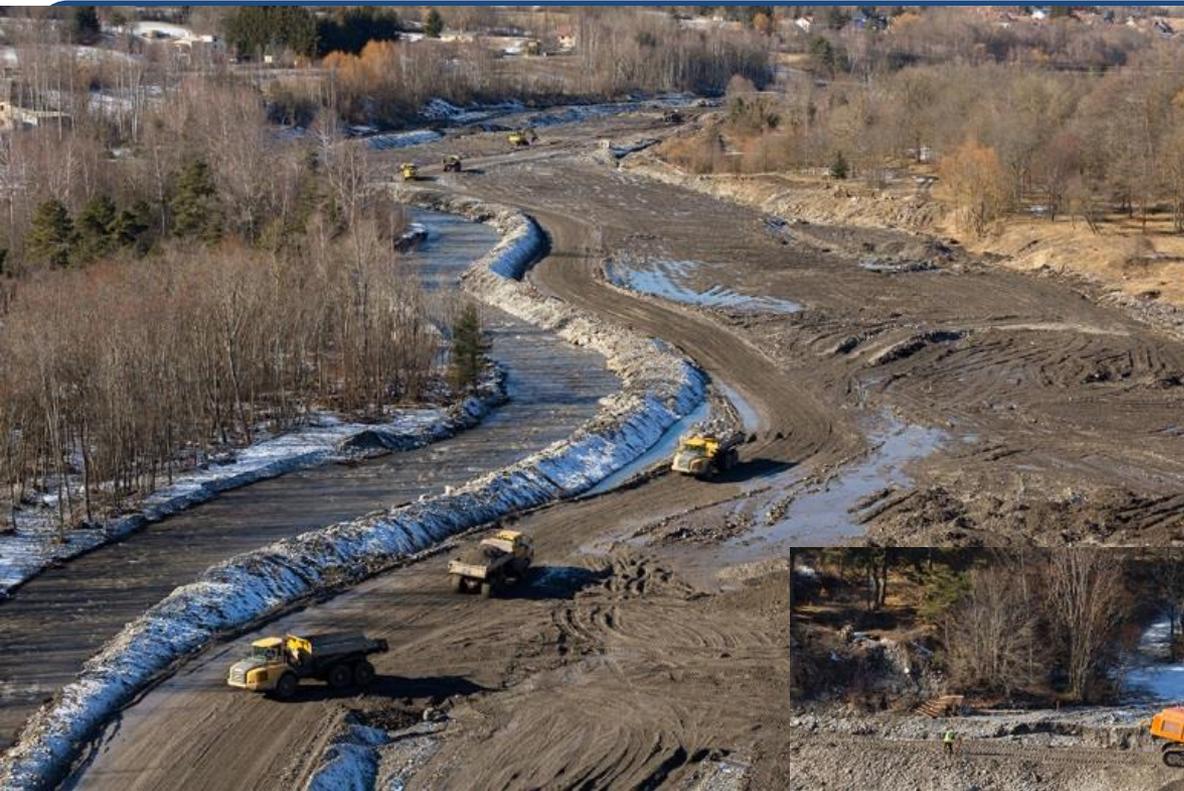
La ronde des camions durant la phase de déblai – remblai

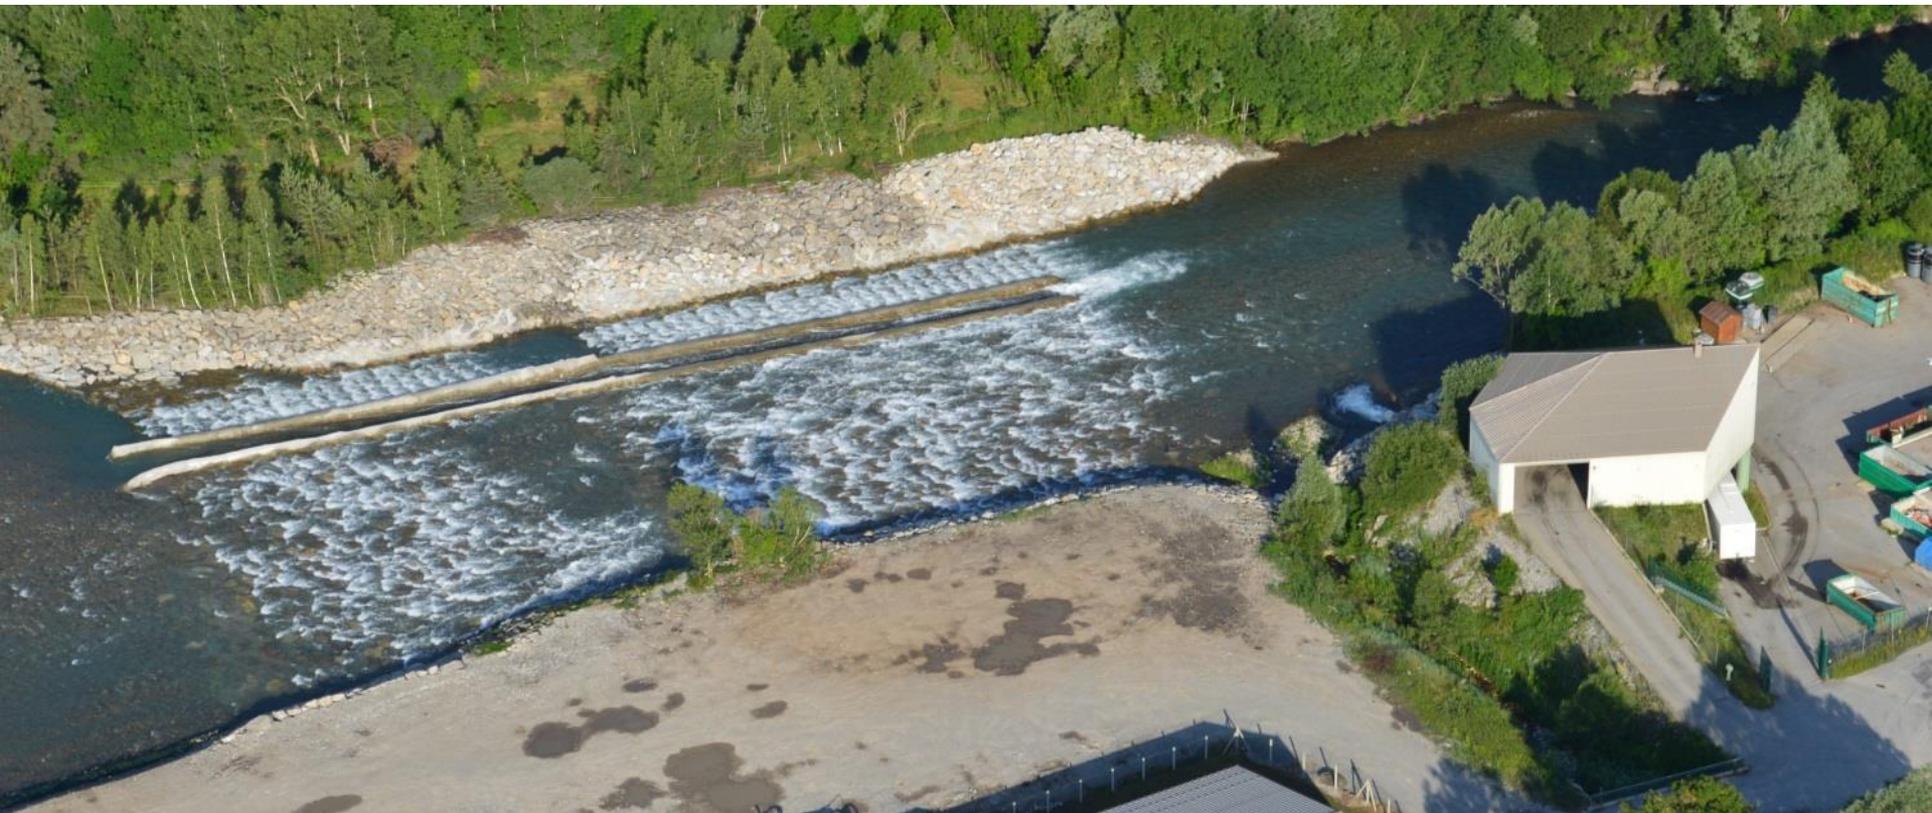
Le Drac restauré en aval du
plan d'eau
et
au droit de la confluence
avec le torrent du Brutinel

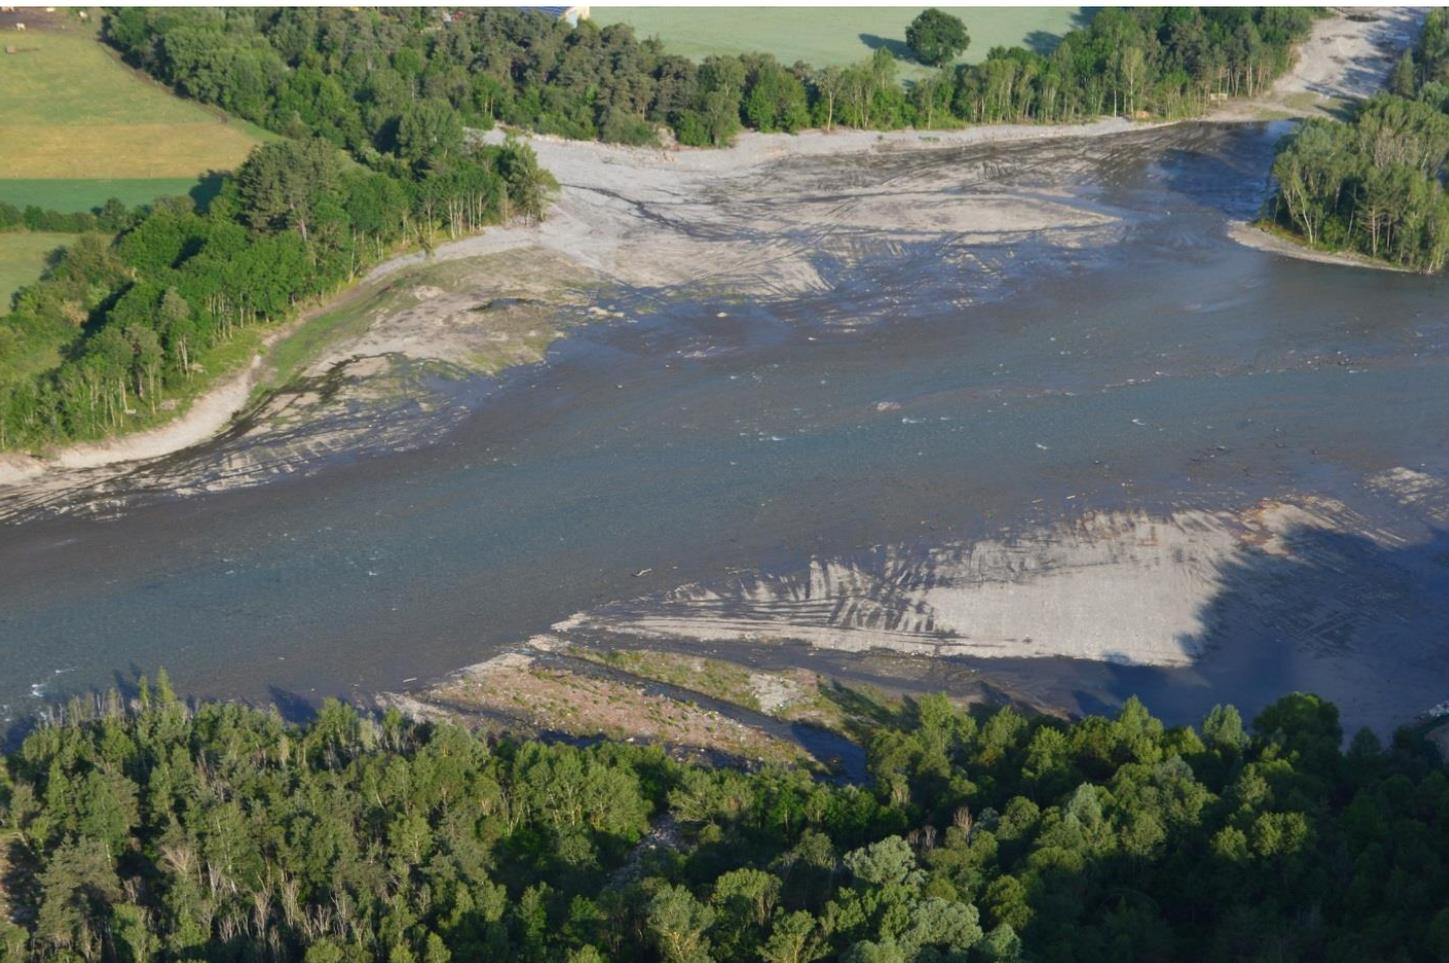
En l'absence de crue morphogène, la Drac s'étale encore sur toute la largeur du lit. Un lit en tresse et méandrique apparaîtra suite aux premières crues attendues à l'automne 2014

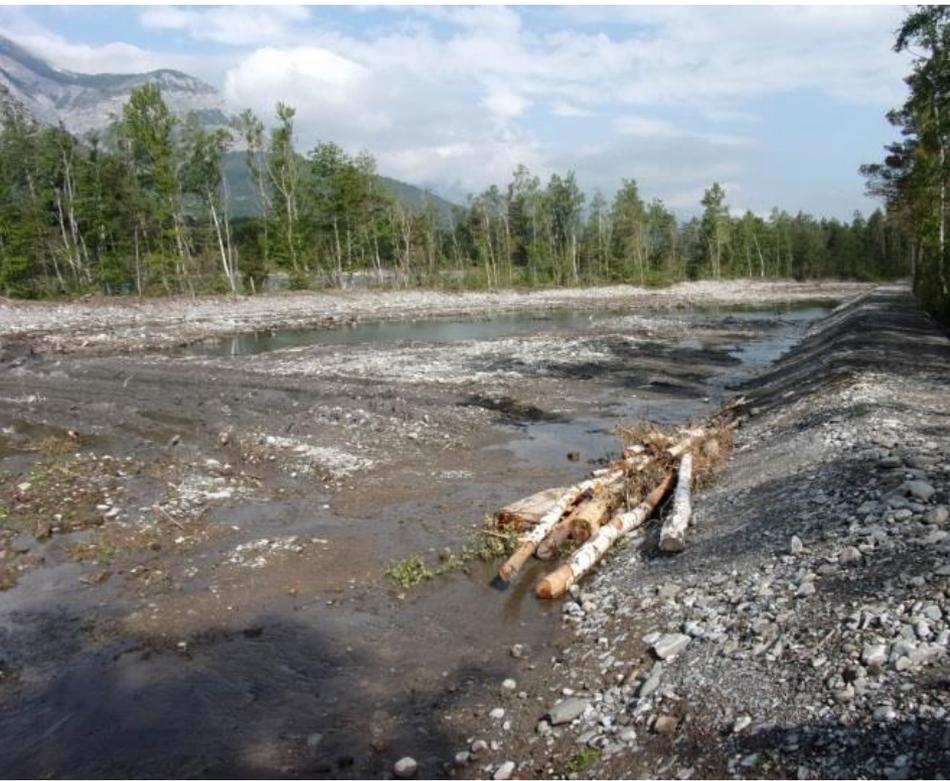
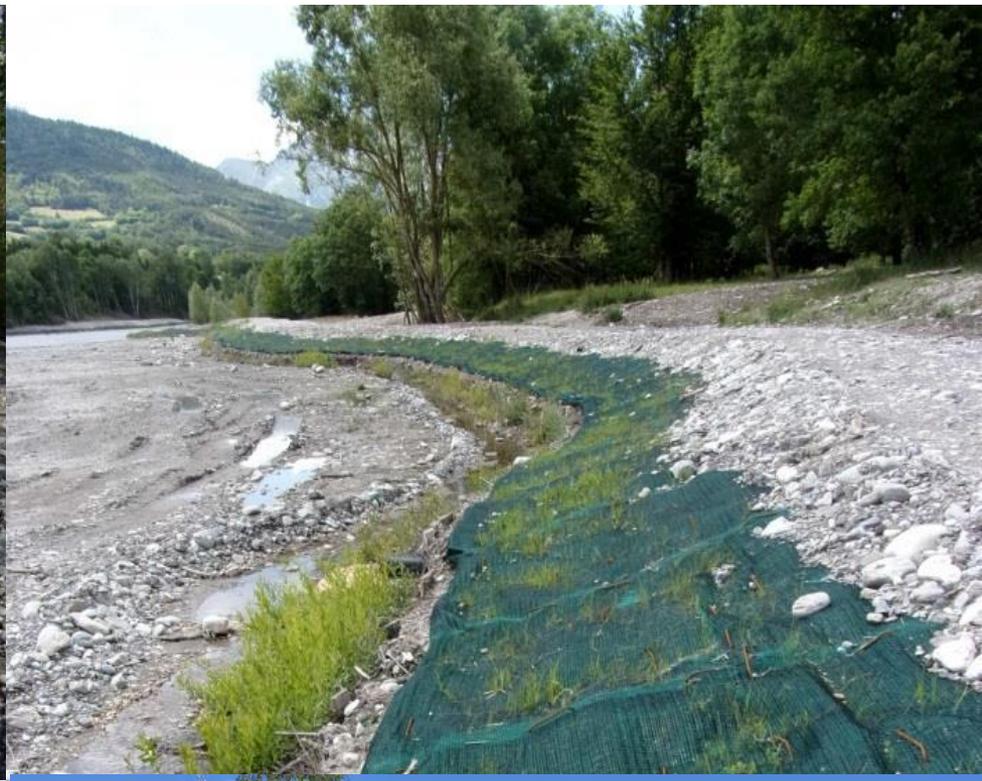
Une zone humide créée sur 10 ha

**Fascines et géogrille ensemencée,
et le cheminement, créé en même
temps que le projet, entre
St Bonnet en Champaur et
le plan d'eau**
